# ブロック舗装リニューアル

■ ブロック系舗装における、調査・診断、補修、および路面洗浄による美観や機能回復等をご提案いたします。

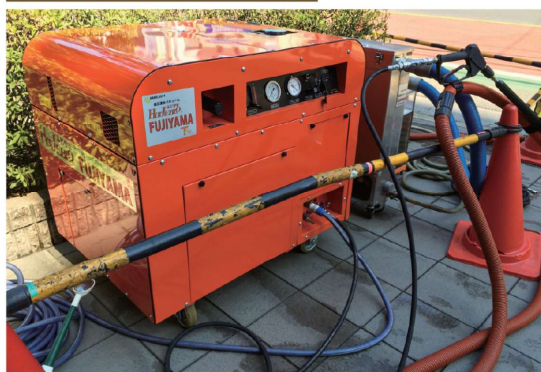
### 高圧・吸引一体型洗浄装置

高温高圧水での洗浄で、頑固な汚れやガムなどの付着物を取り除きます。路面洗浄を行うことにより、美観の回復だけでなく、透水性能やすべり抵抗などの機能も回復します。

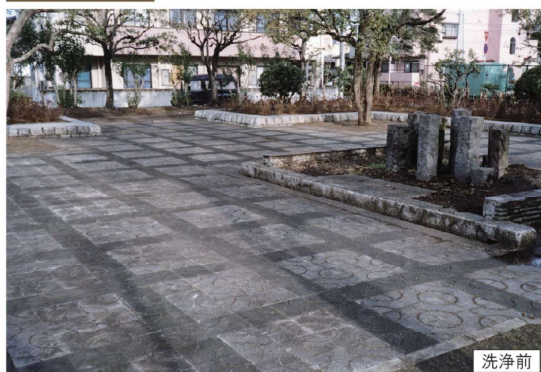
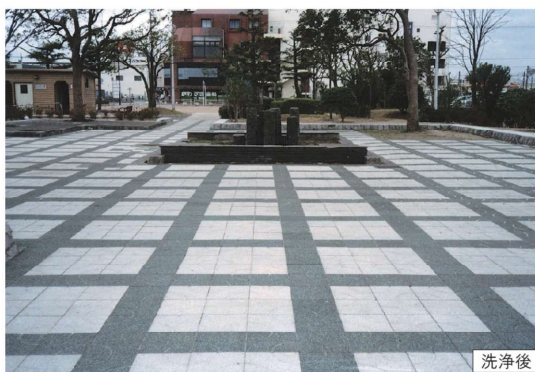
### 美観の回復

洗浄前

洗浄後

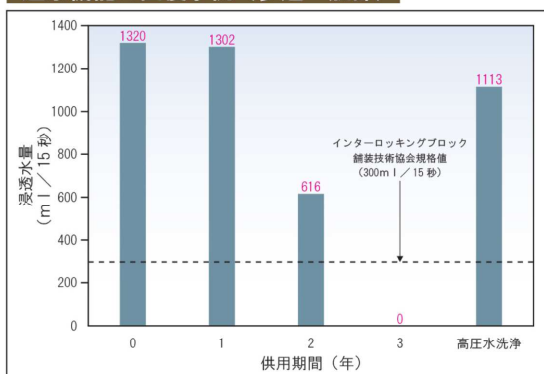
### 透水機能の回復事例（歩道一般部）

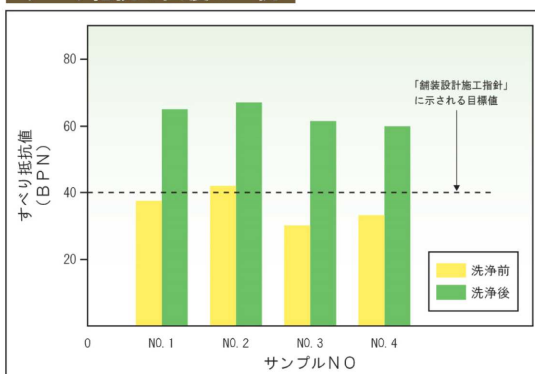
### すべり抵抗の回復の一例
